Marijana Korunek, Željko Trstenjak

Obnova pročelja župne crkve sv. Martina biskupa u Varaždinskim Toplicama

UDK: 726.025.4(497.523Varaždinske Toplice)
726:272-523(497.523Varaždinske Toplice)
Pregledni rad/Subject Review
Primljen/Received: 4. 3. 2015.

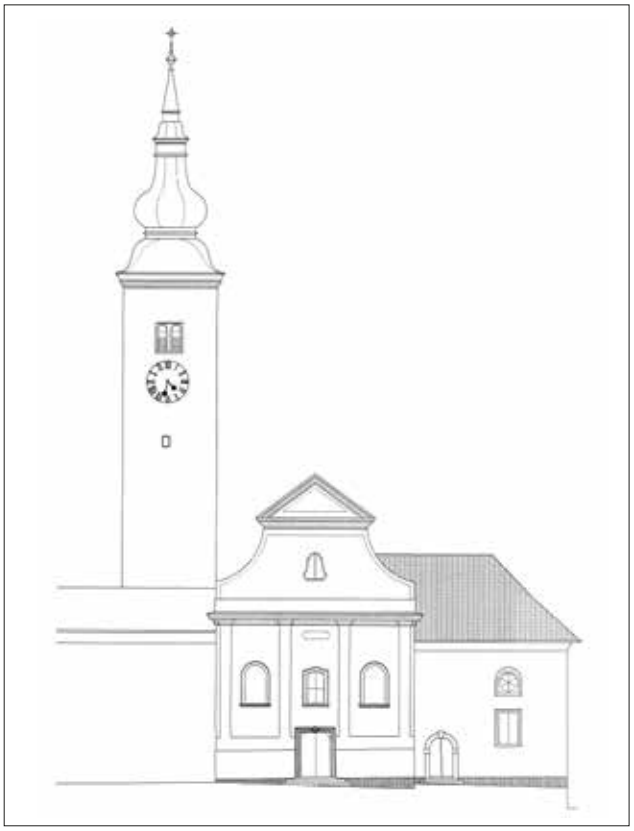
5 Zapadna pročelja crkve sv. Martina biskupa u Varaždinskim Toplicama (izradio: A. Biba)

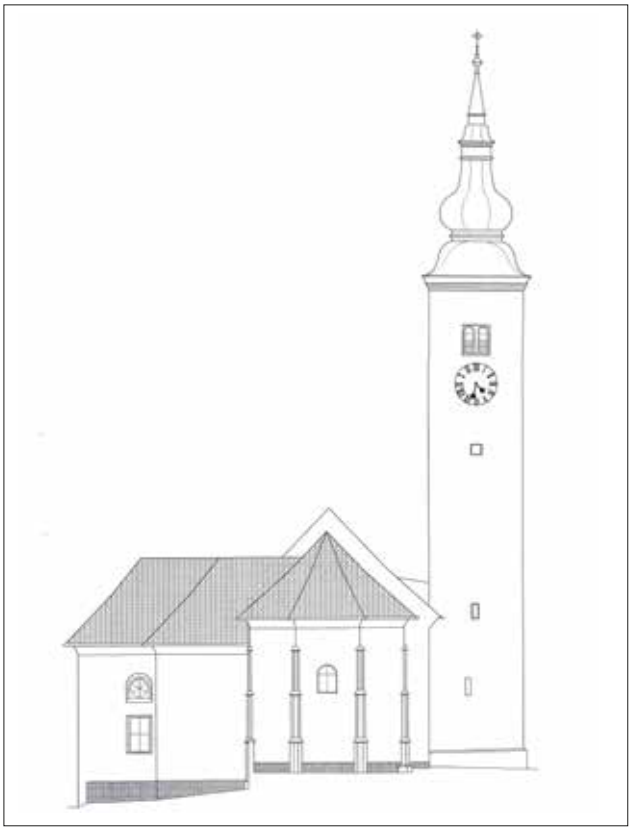
7 Istočna pročelja crkve sv. Martina biskupa u Varaždinskim Toplicama (izradio: A. Biba)

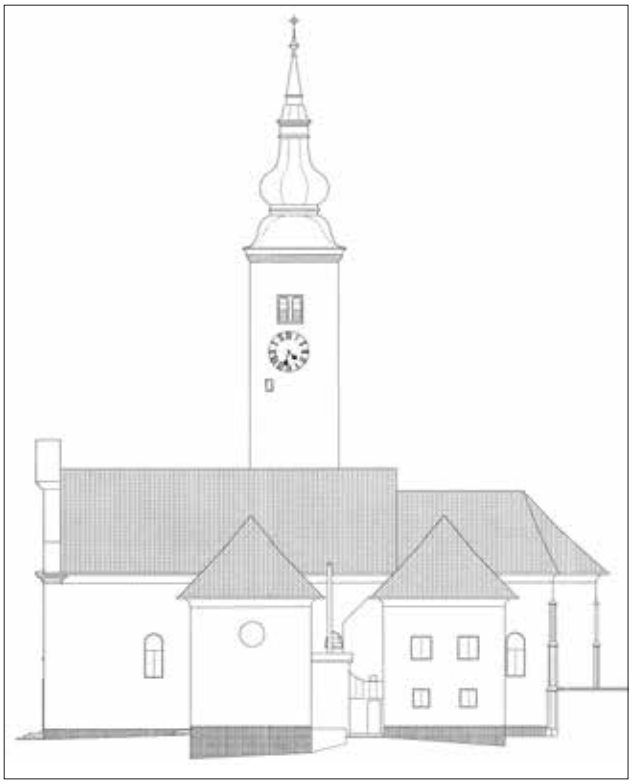
6 Južna pročelja crkve sv. Martina biskupa u Varaždinskim Toplicama (izradio: A. Biba)

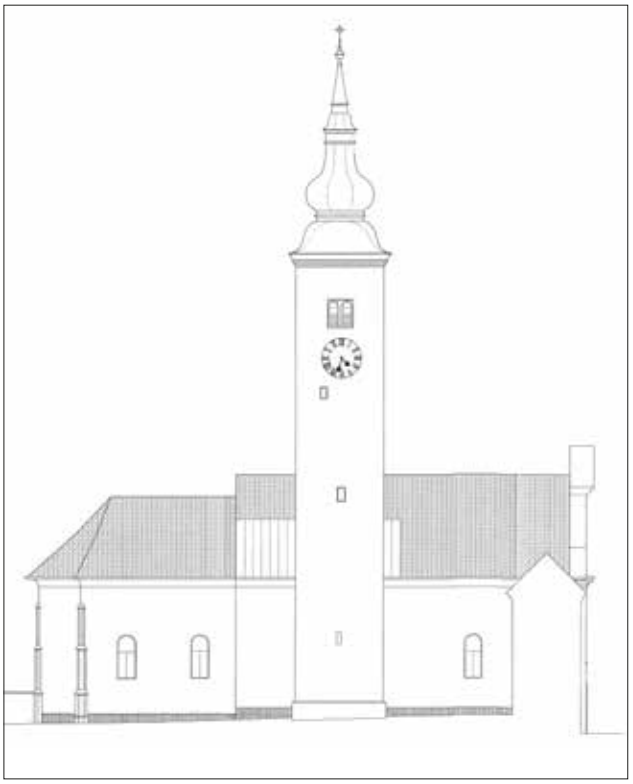
8 Sjeverna pročelja crkve sv. Martina biskupa u Varaždinskim Toplicama (izradio: A. Biba)
